## Gebäude sanieren – Entsorgungsbetrieb

**E**ine besondere Herausforderung ist die Sanierung komplexer Gebäude mit unterschiedlichen Nutzungen. Bei diesem Vorhaben handelt es sich um ein Gebäude, das 1968 errichtet und seitdem von der Verwaltung sowie den Eigenbetrieben der Stadt Remscheid genutzt wurde. Nach einer Verwaltungsreform sollten ausschließlich die Remscheider Entsorgungsbetriebe mit Verwaltung und Fuhrpark die vorhandenen Räumlichkeiten beziehen. Dieser Zeitpunkt bot den Anlass, das in die Jahre gekommene Gebäude zu sanieren. Die Wünsche des Bauherrn sahen nicht nur die Beseitigung baulicher Mängel vor, es standen ebenfalls wesentliche Verbesserungen der Nutzungsqualität und des Erscheinungsbildes auf dem Programm. Zufriedene Nutzer sind heute ein wichtiges Qualitätsmerkmal von Bürogebäuden.

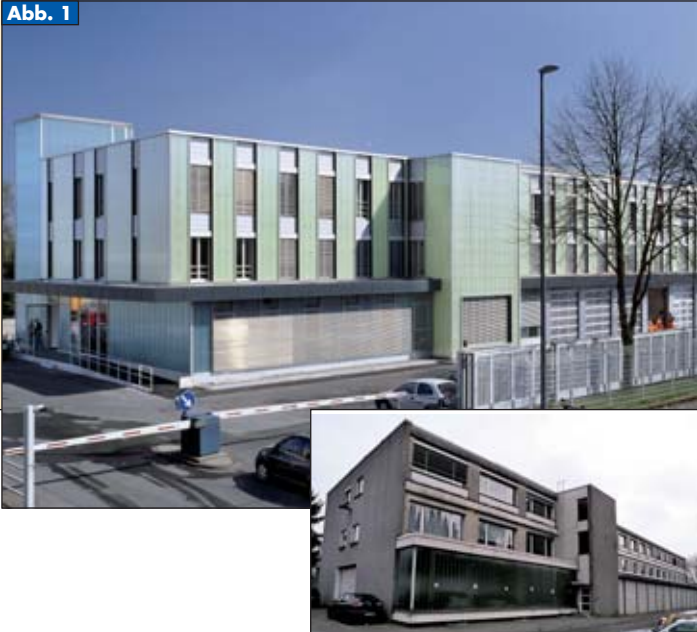
Abb. 1

Das sanierte Gebäude zeigt sich mit neuer Holzleichtbaufassade mit integrierter Dämmung und transluzenten Polycarbonat-Mehrfachstegplatten als Wetterschutz.

Eine neue, vorgefertigte Holzleichtbaufassade aus großformatigen Tafeln (5 x 8 m) mit integrierter Dämmung und transluzenten Mehrfachstegplatten aus Polycarbonat als Wetterschutz, Fenster mit Wärmeschutzglas und eine zusätzliche Dämmung von Flachdach und Decke zur unbeheizten Wagenhalle bieten den nötigen Wärmeschutz.

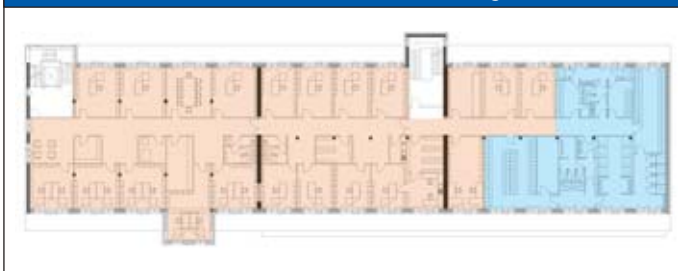
**Abb. 3: Grundriss 1. OG mit neuer Raumaufteilung**

Der Haupteingang wechselte von der Südseite an die westliche Stirnseite. Die dahinterliegende Wagenhalle wurde teilweise zu einem kleinen Foyer umfunktioniert, an das sich ein Kundenzentrum anschließt. Ein neues Treppenhaus mit Aufzug wurde an das bestehende Gebäude gesetzt. In beiden Obergeschossen veränderte man den Grundriss, um die bislang 8 m tiefen Büroräume zu verkürzen und eine bessere Tageslichtversorgung zu ermöglichen. In der Mitte entstanden Bereiche für Kopierer, Teeküchen und Sanitärräume (Abb. 3).

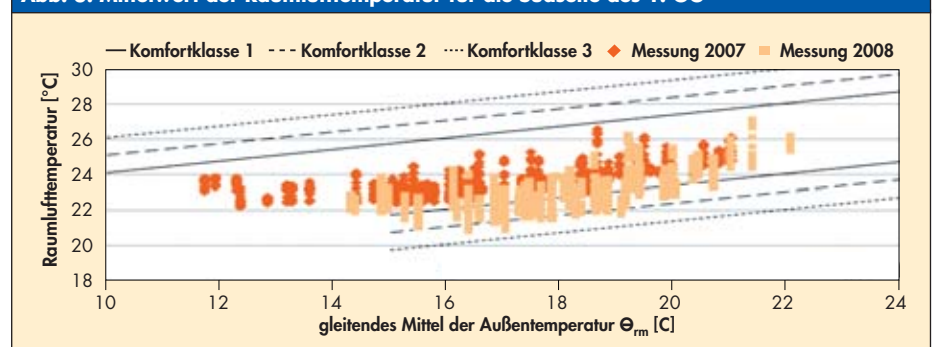
**Abb. 8: Mittelwert der Raumlufttemperatur für die Südseite des 1. OG**

Wärmeschutz. Im 1. OG werden die Komforttemperaturen weitgehend eingehalten (Abb. 8). Solare Einträge können durch den Sonnenschutz wirksam reduziert werden. Im 2. OG macht sich der Leichtbaucharakter bemerkbar. Die PCM-Elemente müssen die eingespeicherte Wärme nachts wieder abgeben. Ansonsten fehlt am folgenden Tag der Puffer und die Innentemperaturen steigen schnell an. Die Ergebnisse aus 2008 zeigen, dass bis auf wenige Ausnahmen keine Probleme mit überhöhten Innenraumtemperaturen auftraten. Der Sommer 2008 wies allerdings nur wenige Zeiträume mit hohen Außentemperaturen auf.
