DIE UNSICHTBARE MITTE

STUDENTENWOHNHEIM TIEGELSTRASSE IN ESSEN

Ein ehemaliges evangelisches Gemeindehaus bildet den Kern eines neuen Wohnheims für Studierende in Essen. Der Bestand wurde so stark überformt, dass er kaum wiederzuerkennen ist – ein Aufwand, der sich nur lohnte, weil für einen Neubau an diesem Standort keine Baugenehmigung erteilt worden wäre.

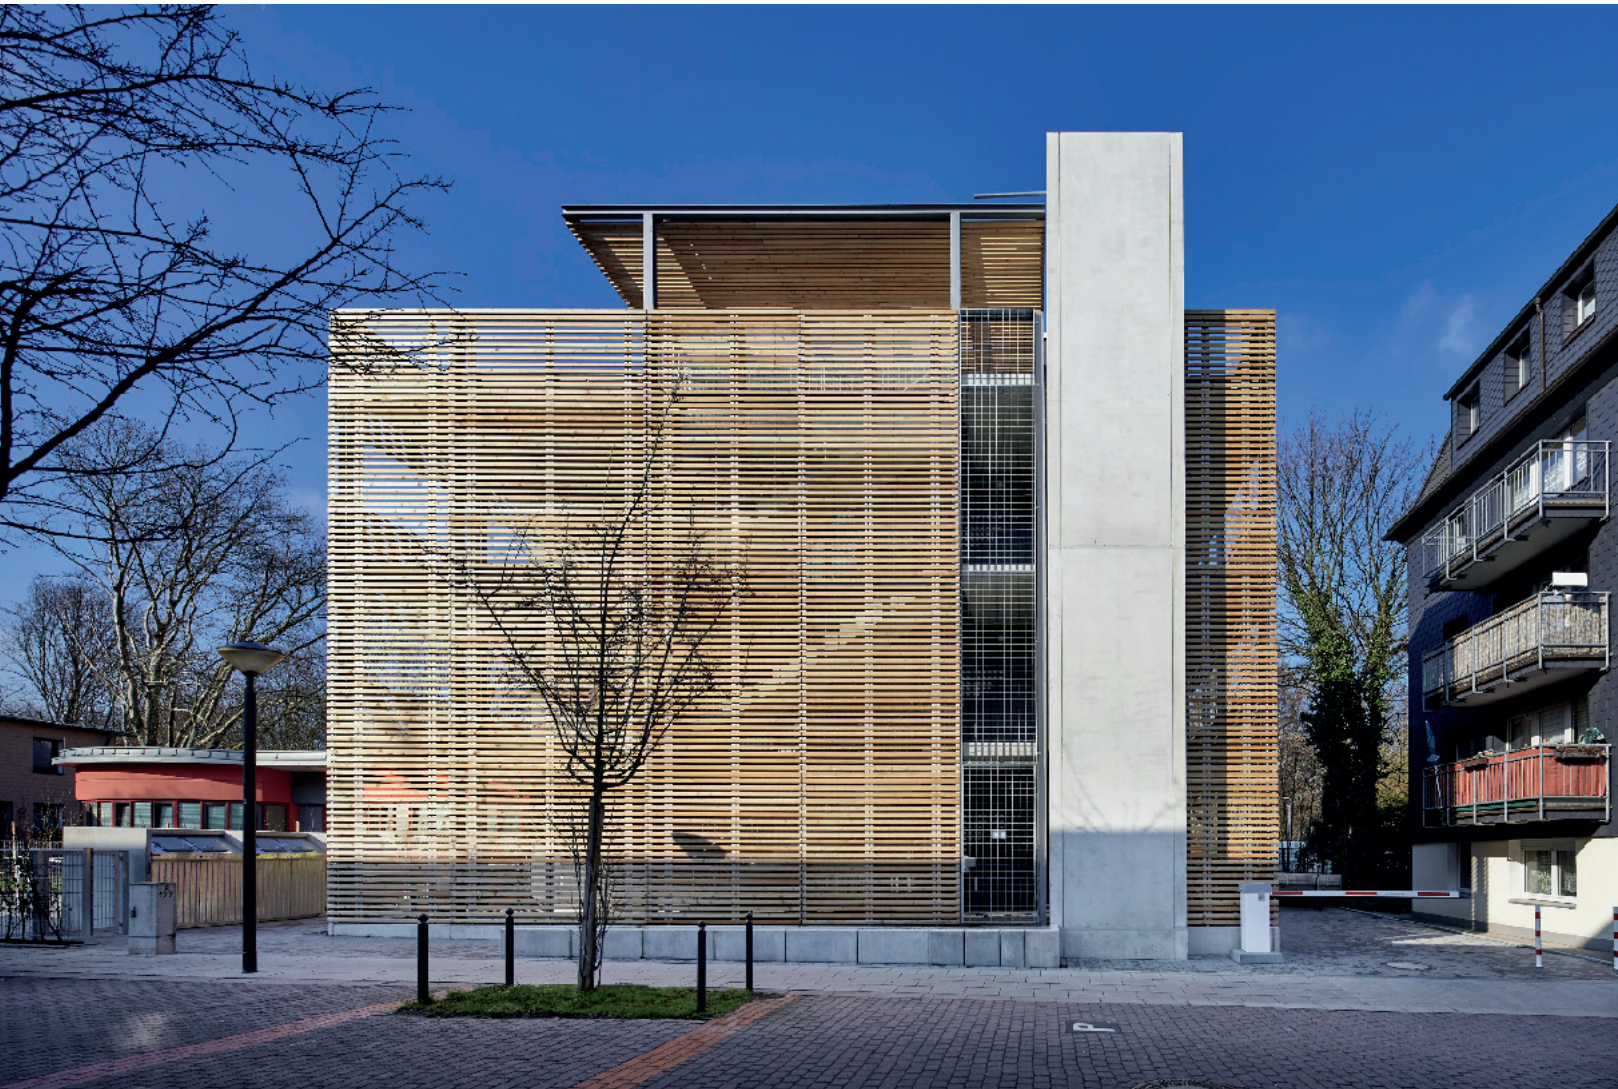
1

[1] Der Aufzugturm aus Beton und die Hülle aus Lärchenholz lassen das Studierendenwohnheim als Neubau erscheinen

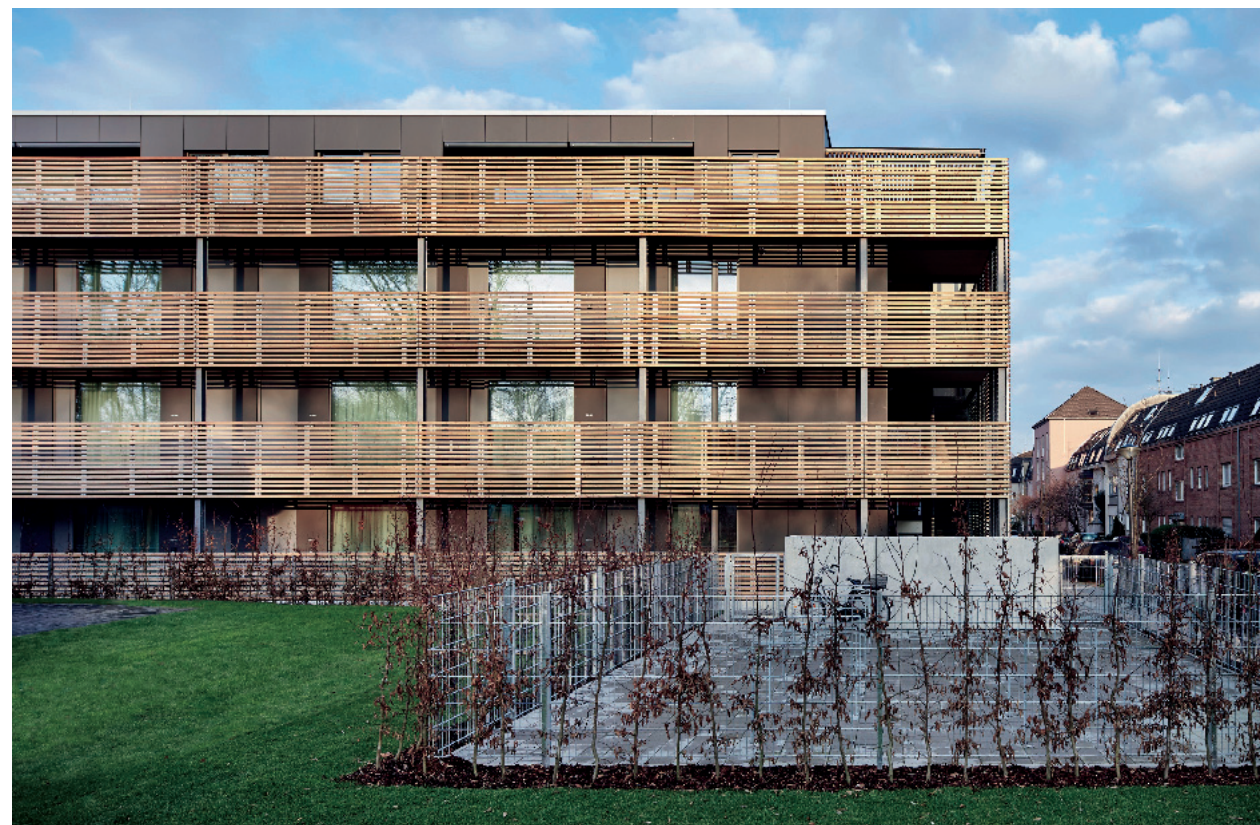
2

[2] Die umlaufenden Laubgänge sind sowohl Erschließungszone als auch Balkonersatz und Gemeinschaftsbereich

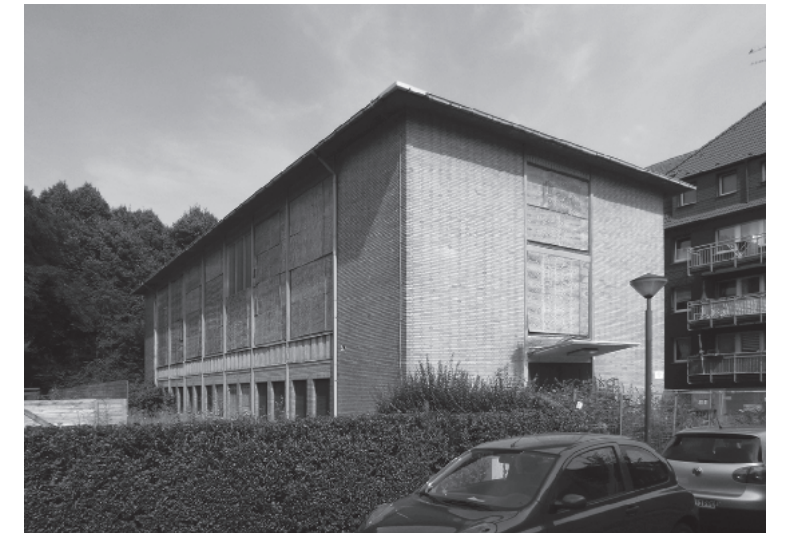
3

[3] Vom ehemaligen Gemeindehaus blieb nicht viel übrig. Auf seinem Dach wurde eine zusätzliche Etage errichtet, in seinem Innern der große doppelgeschossige Saal in kleine Apartments geteilt

Zu Beginn arbeiteten die Planer von innen nach außen: Das Dach und die Außenwand blieben bis auf einige Öffnungen erhalten, um im Innern geschützt arbeiten zu können. Unnötige Trennwände ließ man entfernen. Die EG-Decke wurde beibehalten, darüber im zweigeschossigen Gemeindesaal eine Zwischendecke eingezogen, um mehr Fläche zu gewinnen. Mit Kalksandstein ließen die Planer die seitlichen Wohnungstrennwände in Schottenbauweise einbringen. Anschließend wurde das Dach entfernt, das früher u. a. den Saal überspannt hatte. Der Erhalt der bis zu 1,50 m hohen Dachträger war in Erwägung gezogen worden, allerdings hätte er für viel verlorenen Raum zwischen 2. OG und Staffelgeschoss gesorgt und das Gebäude unnötig überhöht.

Von der Außenwand blieben neben Teilen der EG-Längsseiten nur die Stirnseiten und die daran anschließenden geschlossenen Eckbereiche erhalten. Die restliche Hülle des Altbaus bestand hauptsächlich aus der großflächigen Saalverglasung, die durch eine Lochfassade ersetzt wurde. Die neuen Außenwände sind aus Kalksandstein, die Unterzüge bzw. Stürze aus Beton. Daran wurde noch im Rohbauzustand die Laubengangkonstruktion aus Stahl thermisch getrennt montiert. Im Bereich der Bestandswände mussten dafür Teile ausgebrochen und mit Beton verstärkt werden.

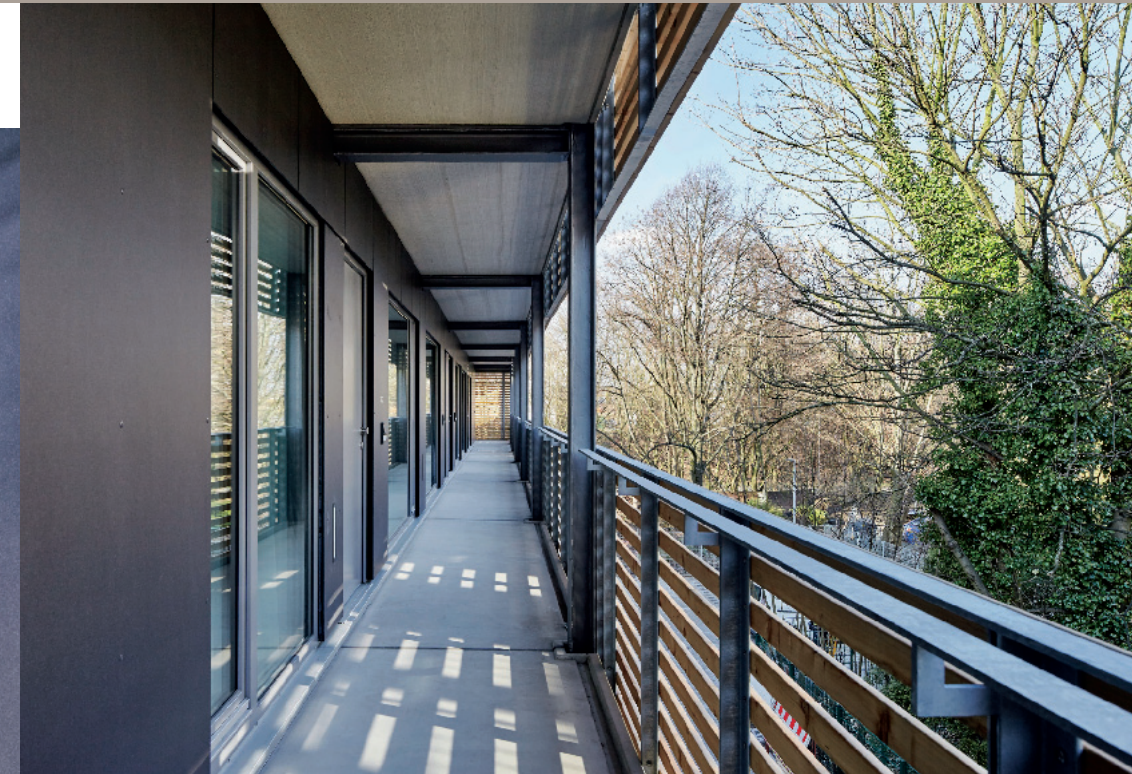
6

[6] Die Laubengänge rund ums Haus laden zum Verweilen ein, sind als Kommunikationsraum für die Studierenden gedacht

› Erschlossen werden alle Einheiten über eine umlaufende Laubengangkonstruktion. Jede Wohnung hat dadurch eine eigene Haustür und ist zum gemeinsamen Erschließungsbereich hin großzügig verglast. Auf dem Dach sitzt zudem ein neues Staffelgeschoss in Holztafelbauweise. Im Moment nutzt eine Pastorenfamilie die gesamte Etage. Die Fläche lässt sich aber nach Auszug der Kinder auch so unterteilen, dass neben der Wohnung für das Pastorenehepaar zwei Studenten-WGs entstehen können.
